# Chytrý a bezpečný přístup do budov

## Využití biometrie pro přístup

# Vjezdový systém s rozpoznáváním RZ

## System Look V5 pro ČSOB

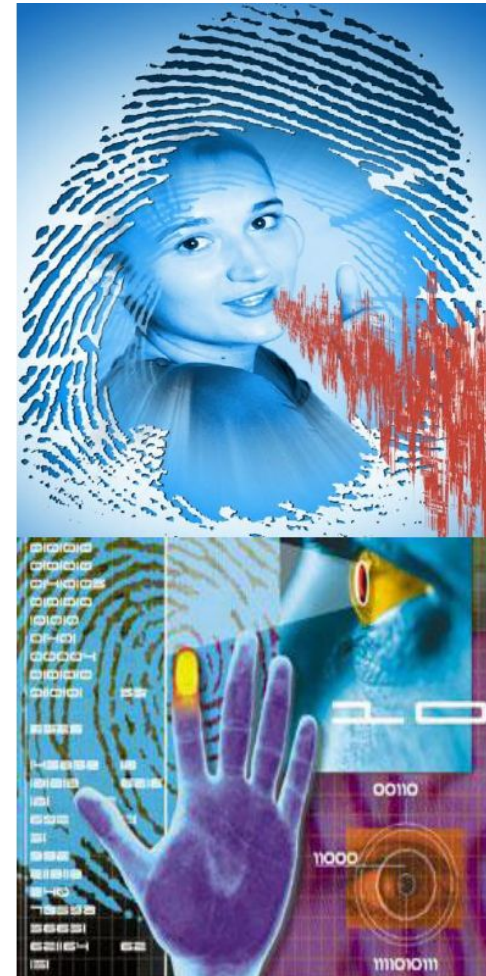
## Biometrie krevního řečiště

### Funkce

- ozáření infračerveným zářením
- žíly se projevují tmavou barvou
- měříme úhly, vzájemné postavení, délky úseků

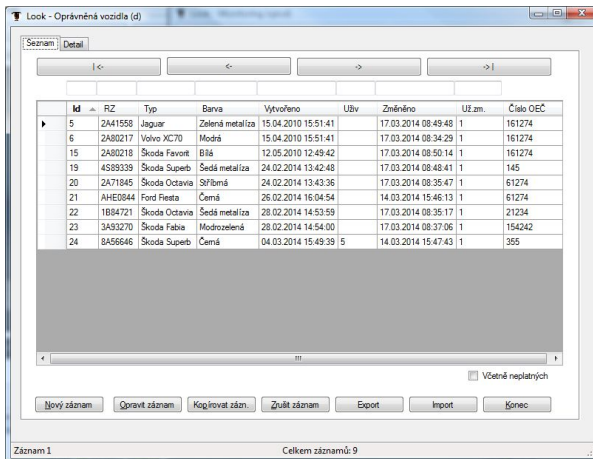
Id	RZ	Typ	Barva	Vyvořeno	Uživ	Změněno	Uz.zm.	Číslo OEC
5	2A41558	Jaguar	Zelená metalíza	15.04.2010 15:51:41		17.03.2014 08:49:48	1	161274
6	2A80217	Volvo XC70	Modrá	15.04.2010 15:51:41		17.03.2014 08:34:29	1	161274
15	2A80218	Škoda Favorit	Bílá	12.05.2010 12:49:42		17.03.2014 08:50:14	1	161274
19	4S89339	Škoda Superb	Šedá metalíza	24.02.2014 13:42:48		17.03.2014 08:48:41	1	145
20	2A71845	Škoda Octavia	Sfřbená	24.02.2014 13:43:36		17.03.2014 08:35:47	1	61274
21	AHE0844	Ford Fiesta	Černá	26.02.2014 16:04:54		14.03.2014 15:46:13	1	61274
22	1B84721	Škoda Octavia	Šedá metalíza	28.02.2014 14:53:59		17.03.2014 08:35:17	1	21234
23	3A93270	Škoda Fabia	Modrozelená	28.02.2014 14:54:00		17.03.2014 08:37:06	1	154242
24	8A56646	Škoda Superb	Černá	04.03.2014 15:49:39	5	14.03.2014 15:47:43	1	355

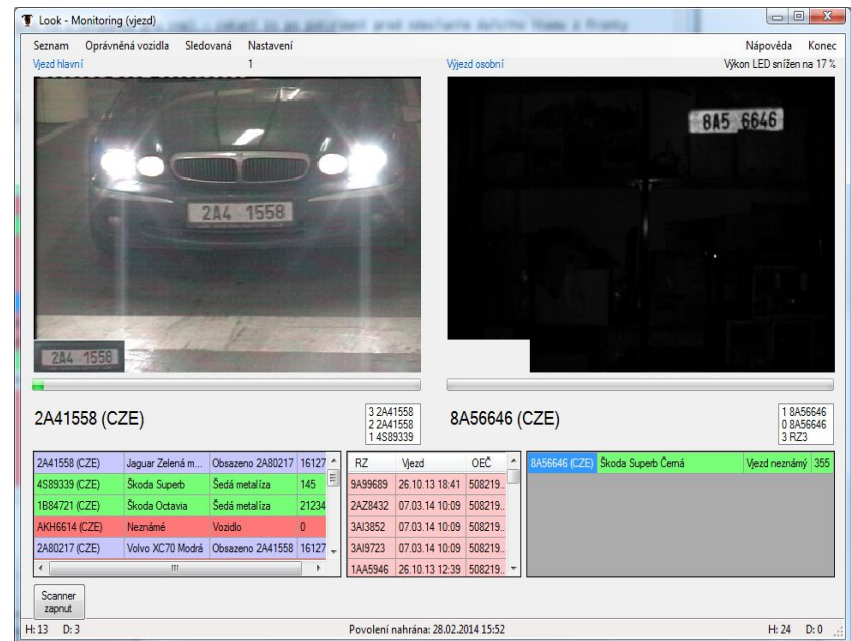
Look - Monitoring (vjezd)

Seznam Oprávněná vozidla Sledovaná Nastavení

Výkon LED snížen na 17%

RZ	Vjezd	OEC
2A41558 (CZE)	Jaguar Zelená m...	Obsazeno 2A80217 16127
4S89339 (CZE)	Škoda Superb	Šedá metalíza 145
1B84721 (CZE)	Škoda Octavia	Šedá metalíza 21234
AKH6614 (CZE)	Neznámé	Vozidlo 0
2A80217 (CZE)	Volvo XC70 Modrá	Obsazeno 2A41558 16127
9A99689	26.10.13 18:41	508219..
2AZ8432	07.03.14 10:09	508219..
3AI3852	07.03.14 10:09	508219..
3AI9723	07.03.14 10:09	508219..
1AA5946	26.10.13 12:39	508219..

Scanner zapnut

H:13 D:3 Povolení nahrána: 28.02.2014 15:52 H:24 D:0

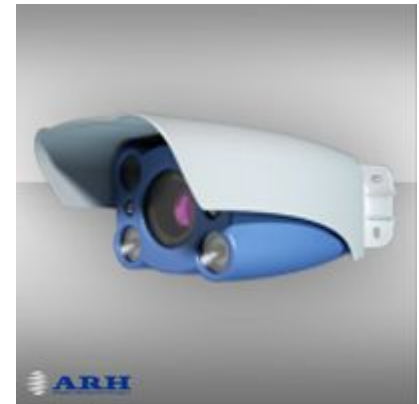
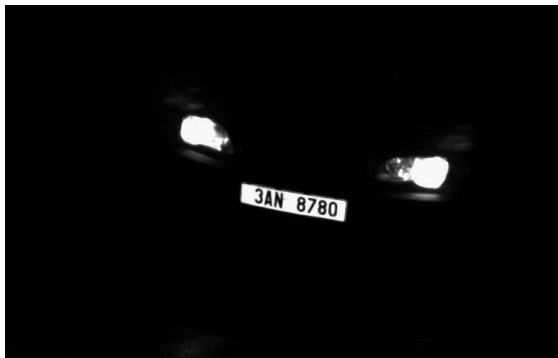
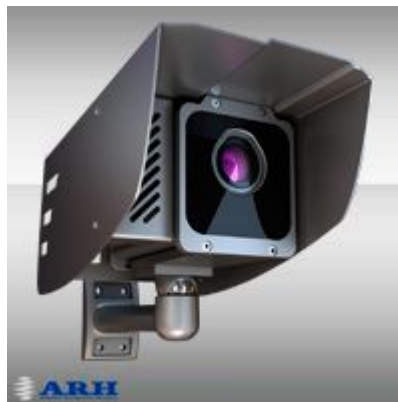
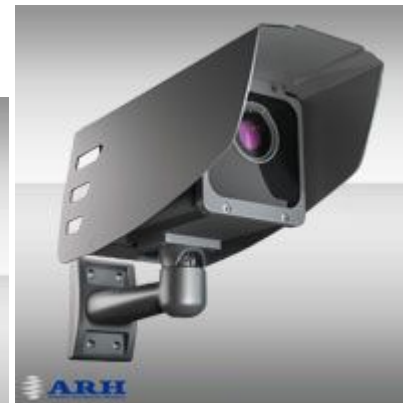
## Kamery garáže ČSOB

- IR osvětlení – provoz za tmy a protisvětla
- Nastavení základních parametrů v aplikaci Look
- Rozlišení WVGA nebo HD
- Webové rozhraní, MJPEG, H264
- Detekce pohybu – podpora v Looku
- SmartCam – Linux, ANPR
- Kamery indoor i outdoor
